HW - Ereignisdokumentation
Sierningbach und Zubringer

Hochwasser 22.-23.08.2020

Proj. Nr.: 24511

Technischer Bericht

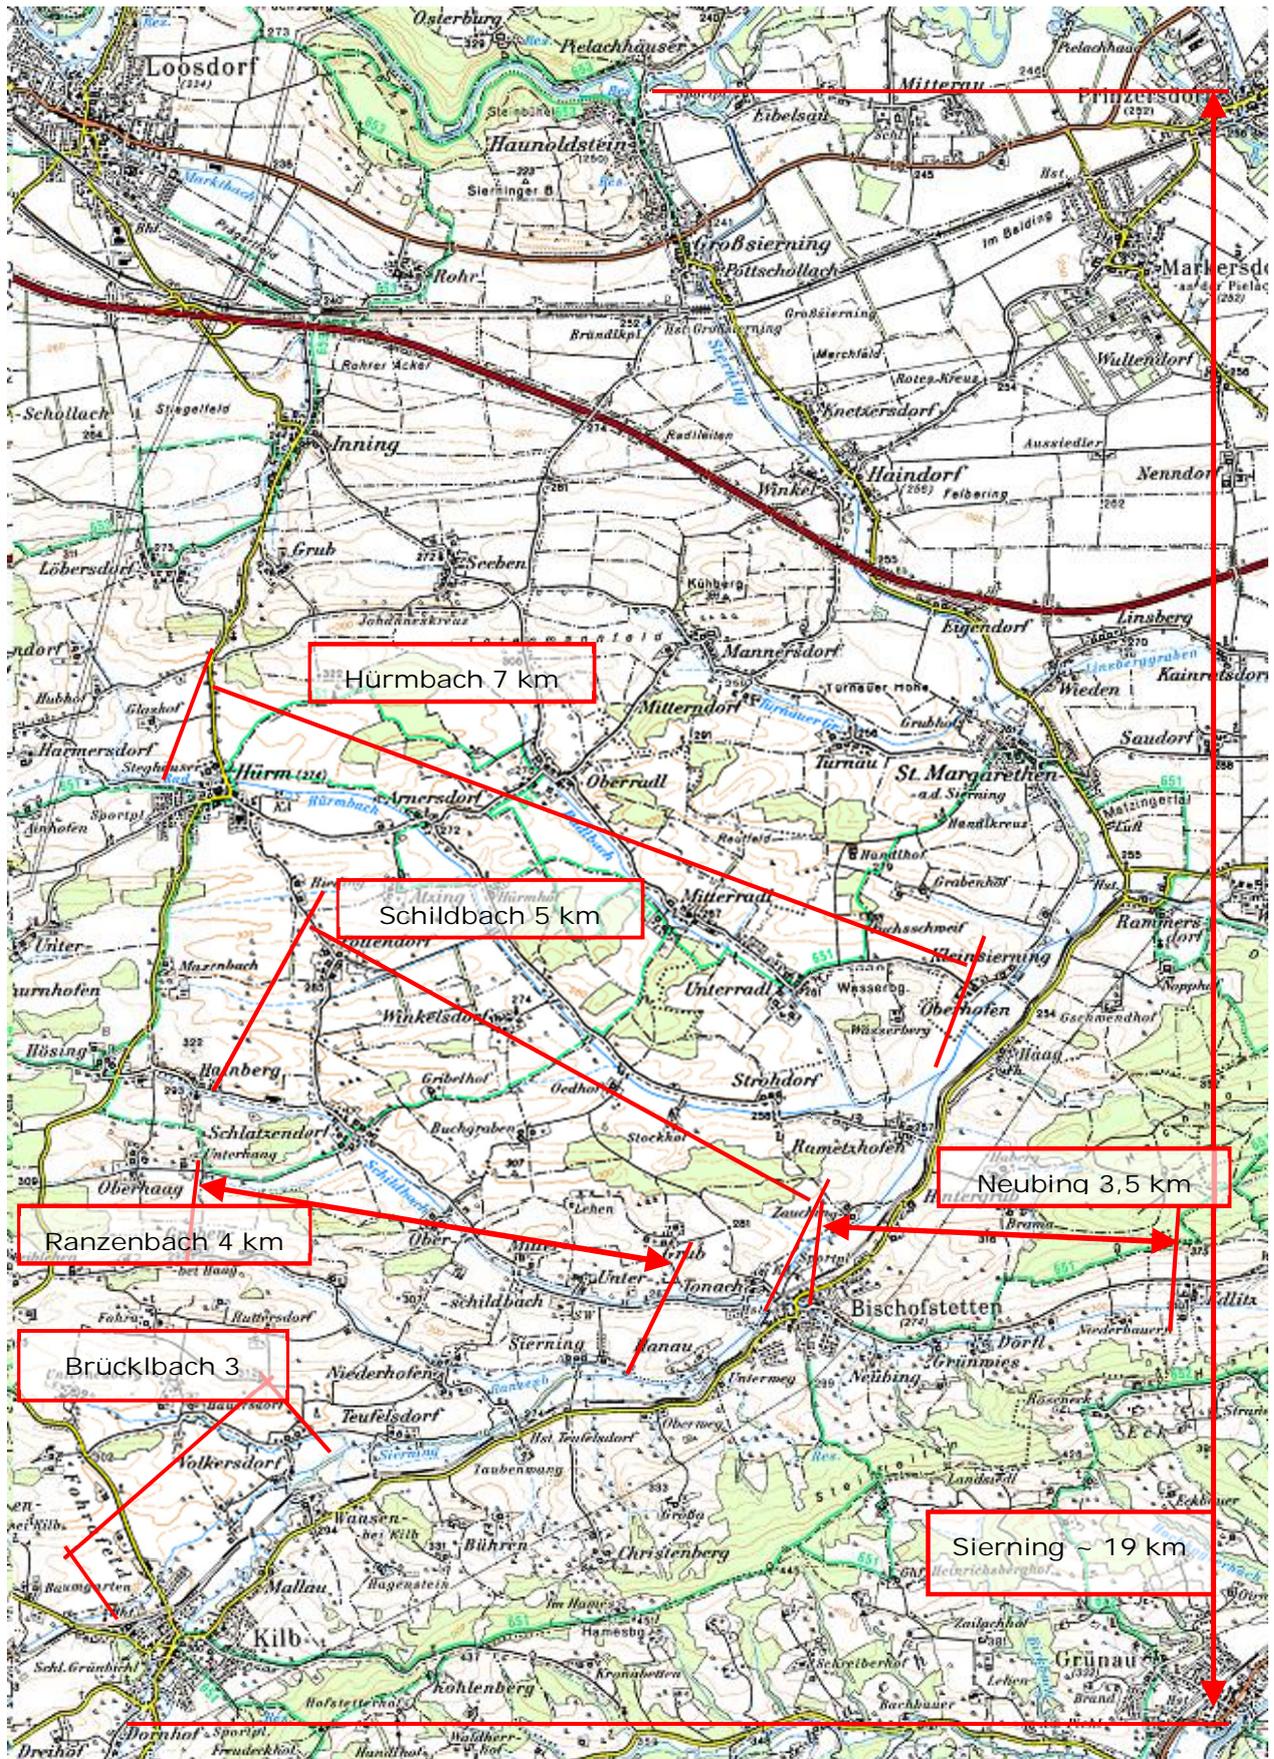
Abbildung 1: Übersichtskarte mit den bearbeiteten Gewässerabschnitten

Eine Übersicht der Gewässerabschnitte ist in Abbildung 1 ersichtlich.

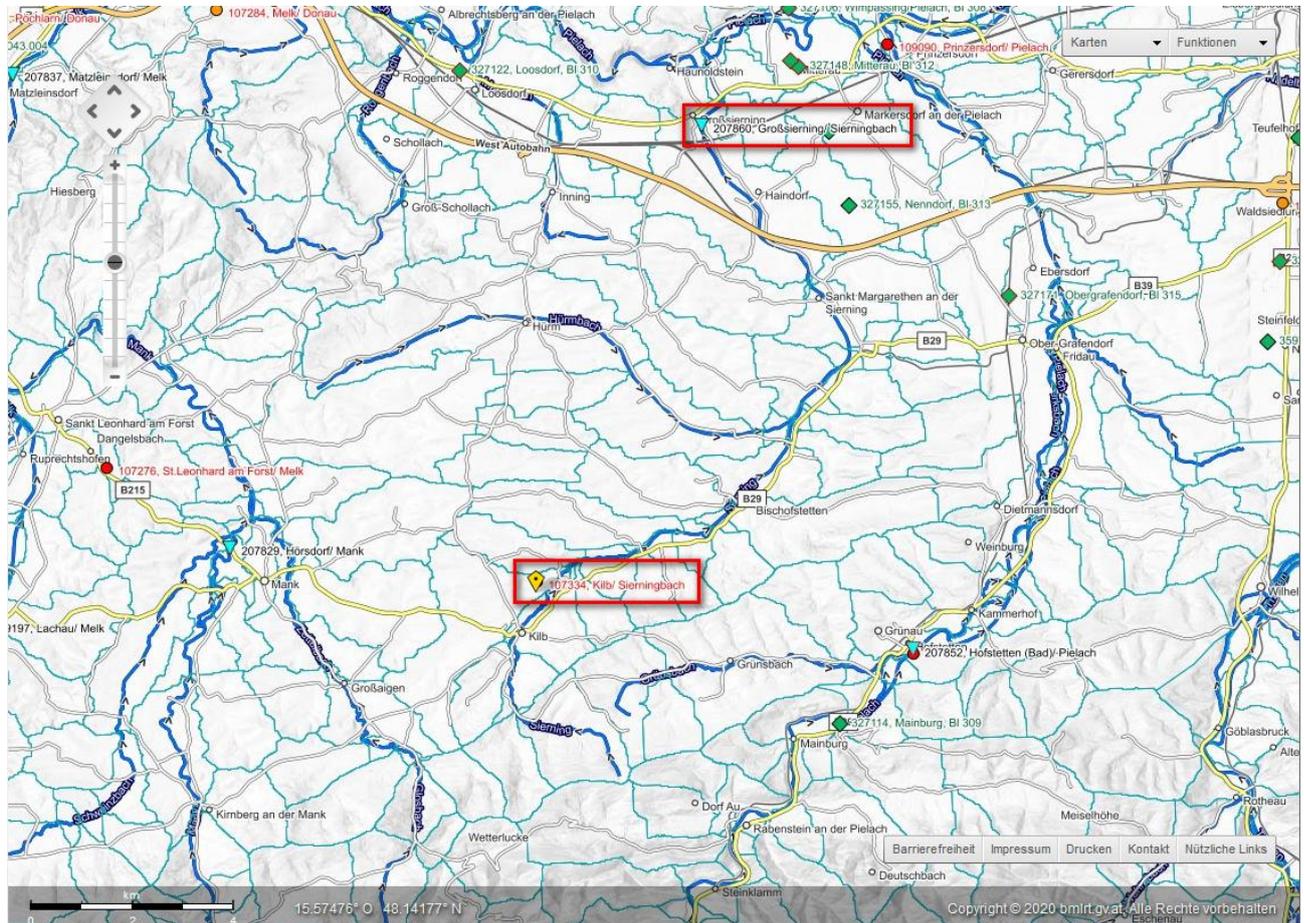
Abbildung 2: Stationsübersicht im Einzugsgebiet der Sierning (Quelle: eHyd)

Die Sierning mit ihrem Einzugsgebiet von 87,7 km² ist ein linker Zubringer zur Pielach und knapp vor ihrer Mündung mit dem Pegel Großsierning (207860) ausgestattet. Direkt im Einzugsgebiet liegt die Niederschlagsmessstelle Kilb (107334).

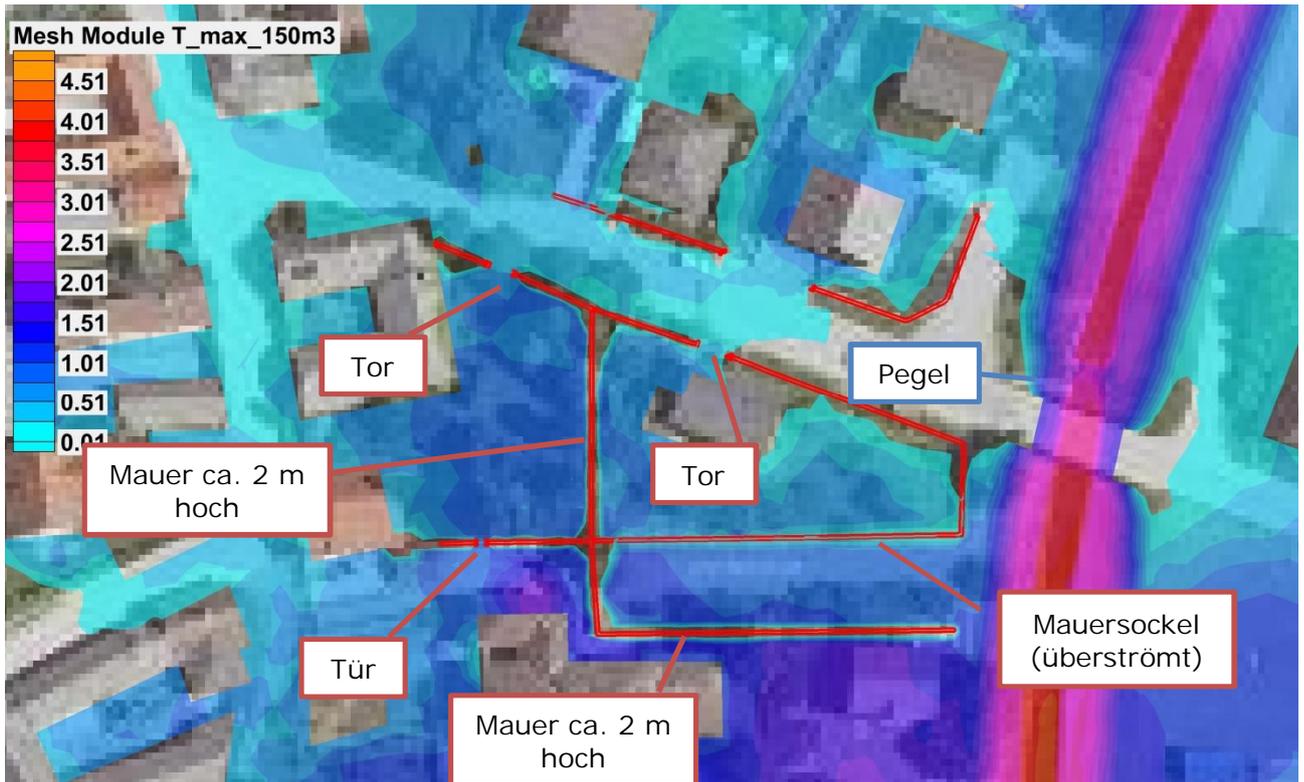
Abbildung 22: Verfeinertes Modell mit den eingebauten Gartenmauern (Wassertiefendarstellung).

Die im Zuge der vorliegenden Bearbeitungen in das Modell eingearbeiteten Gartenmauern sind in Abbildung 22 ersichtlich. Die Gartenmauern und Tore wurden im Herbst 2020 terrestrisch aufgenommen und als Bruchkanten mit den korrekten Maueroberkanten in das Modell eingebaut.

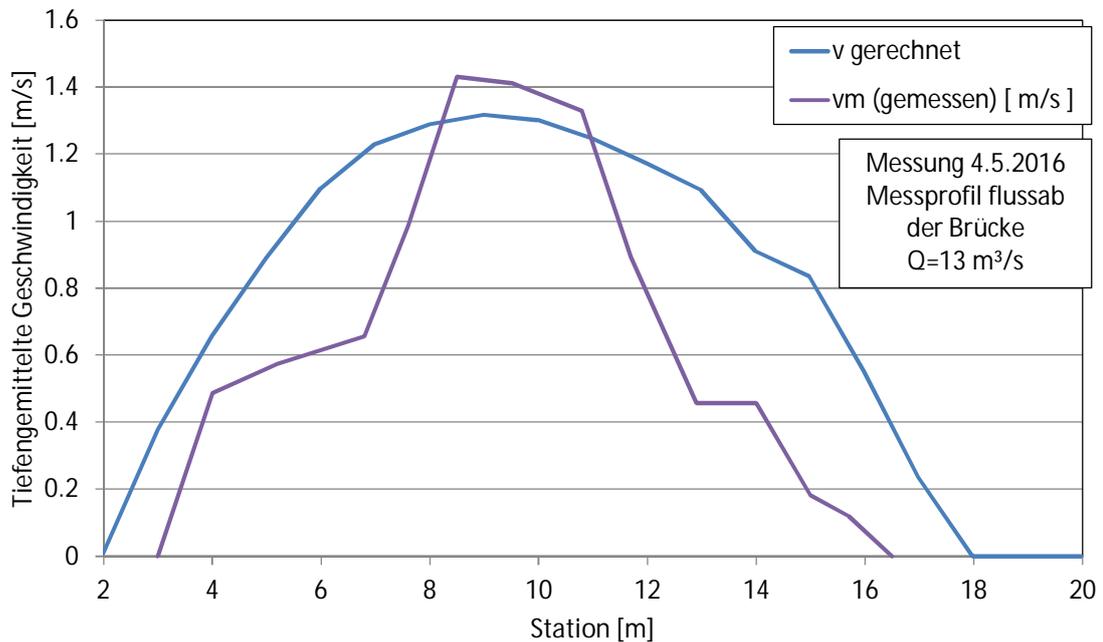
Abbildung 27: Geschwindigkeitsprofil im Messprofil flussab der Brücke, Vergleich der tiefengemittelten Geschwindigkeiten gemessen und gerechnet. Nachkalibrierung auf Basis der Abflussmessung vom 4.5.2016.

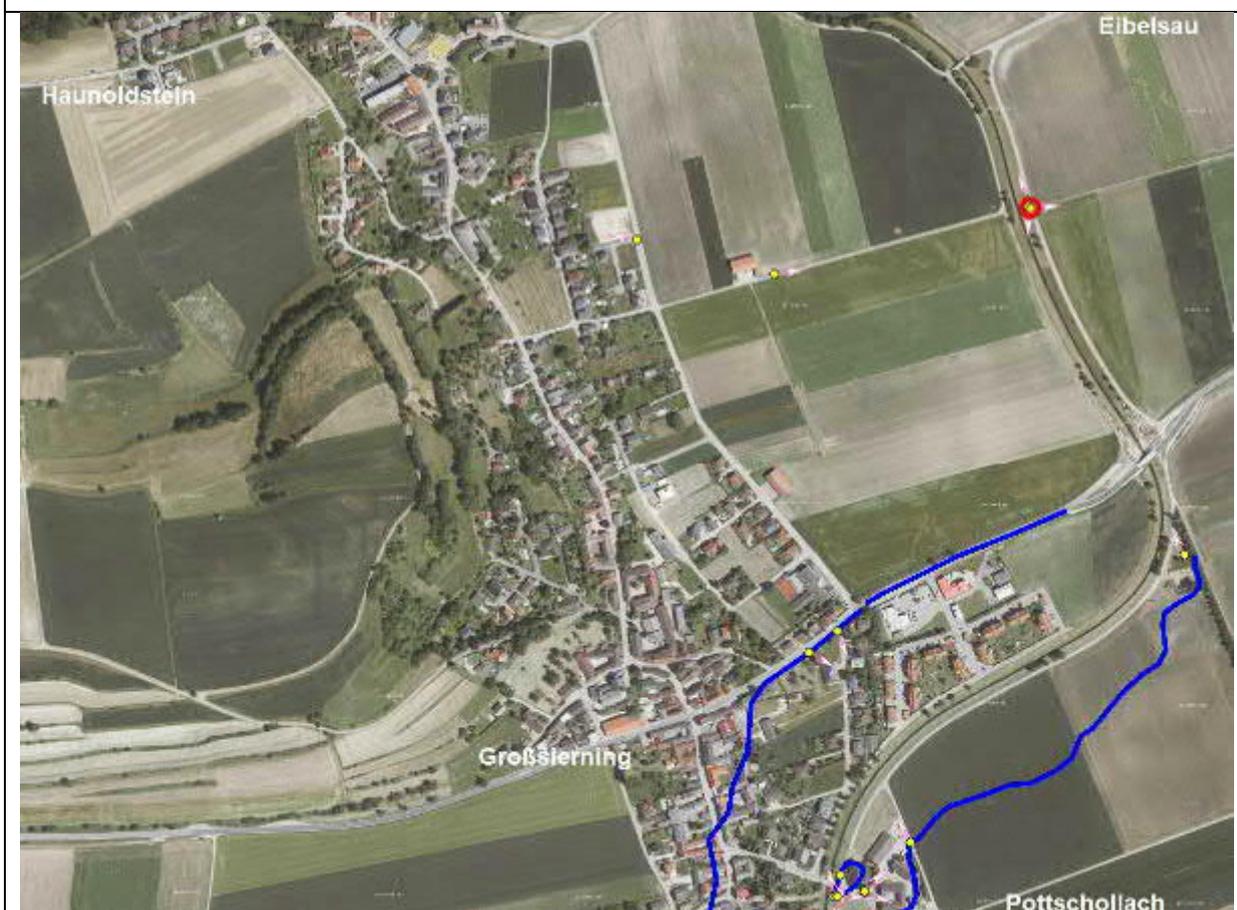
Überflutung Sierningweg (südlich B1 Mitterau/Wienerstraße); Blickrichtung flussab – re. Ufer Sierning

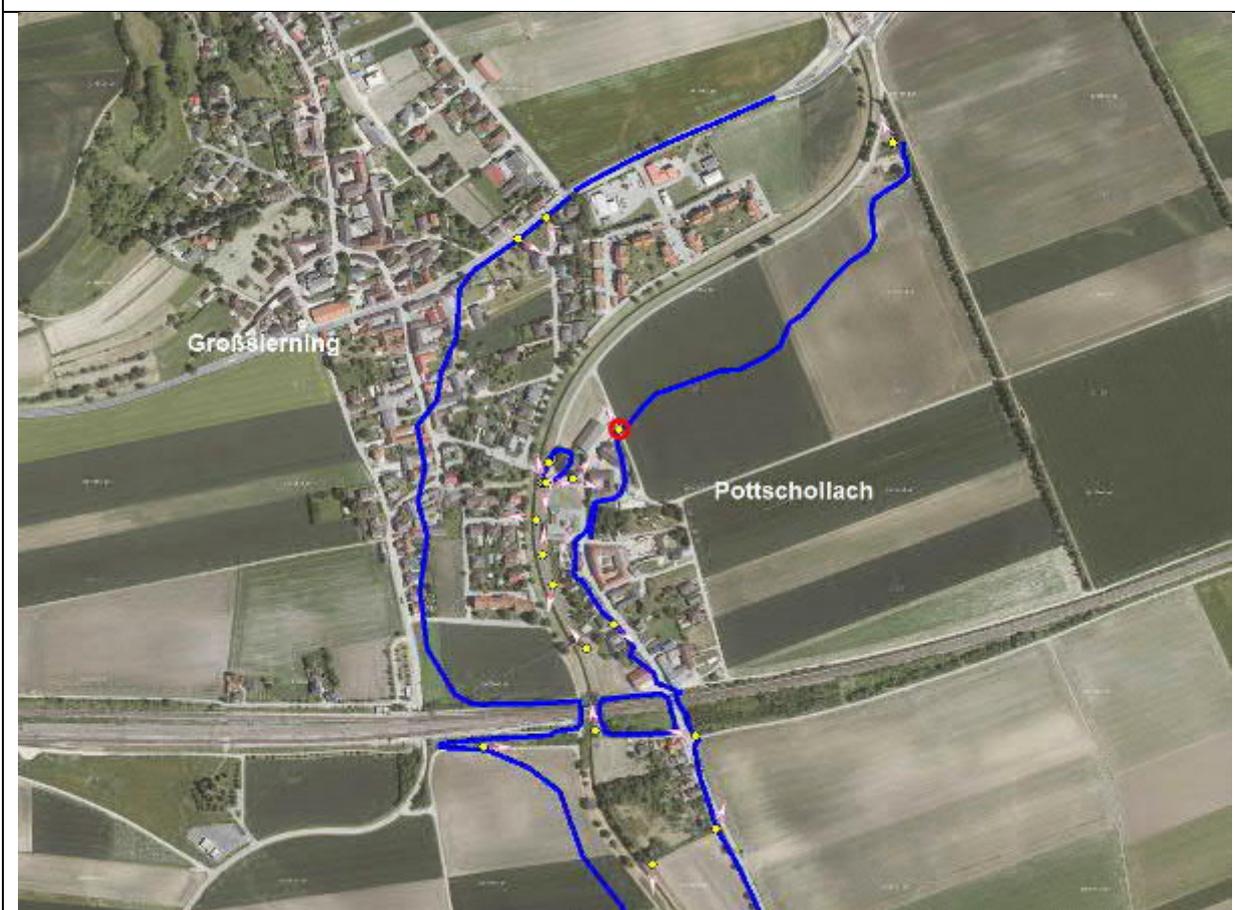
Überflutung Bereich Fliedergasse; Blickrichtung Sierning (von Wienerstraße B1) – li. Ufer Sierning

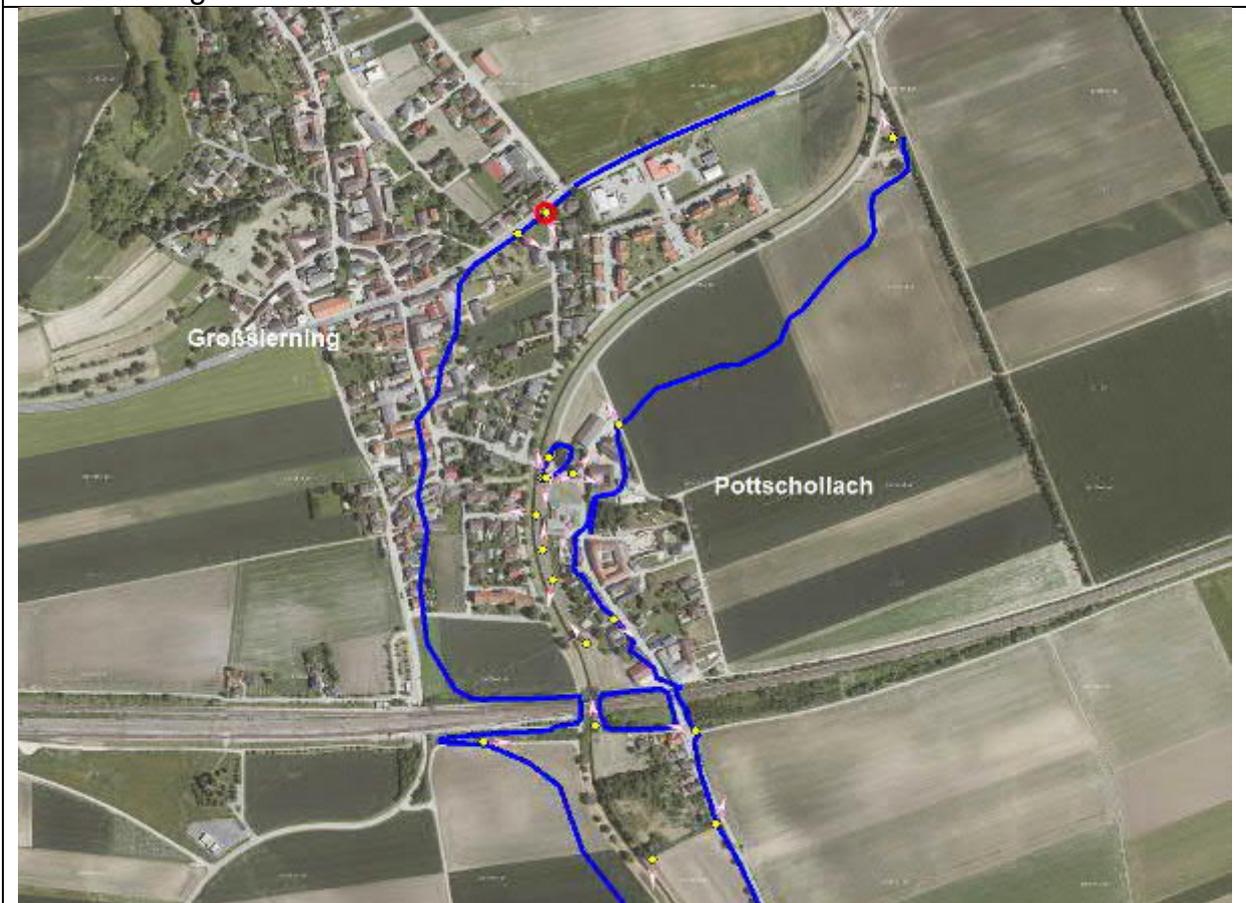
Überflutung Bereich Fliedergasse (von Wienerstraße B1); Blickrichtung Sierning – li. Ufer Sierning

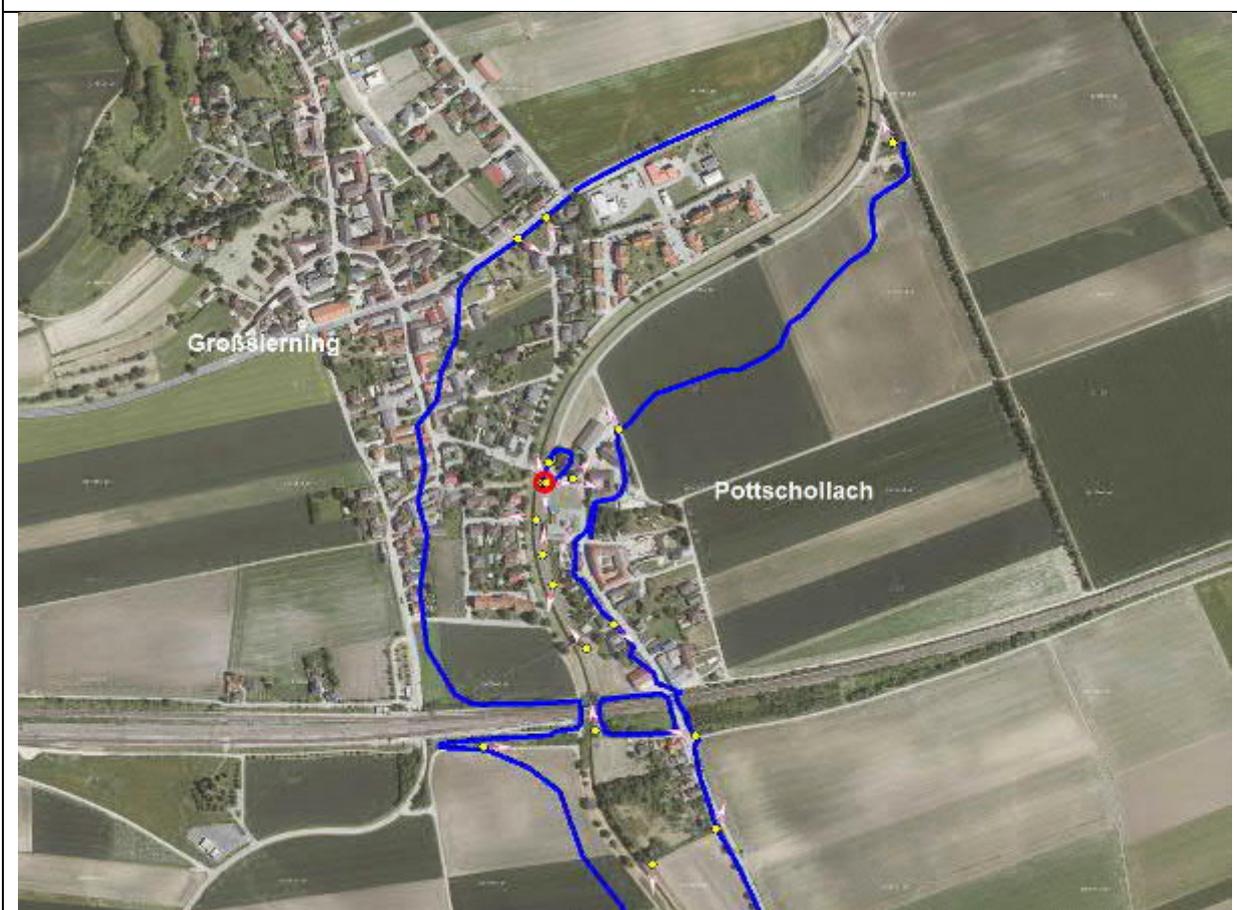
Überflutung Pottschollacherstraße (L5153) – re. Ufer Sierning

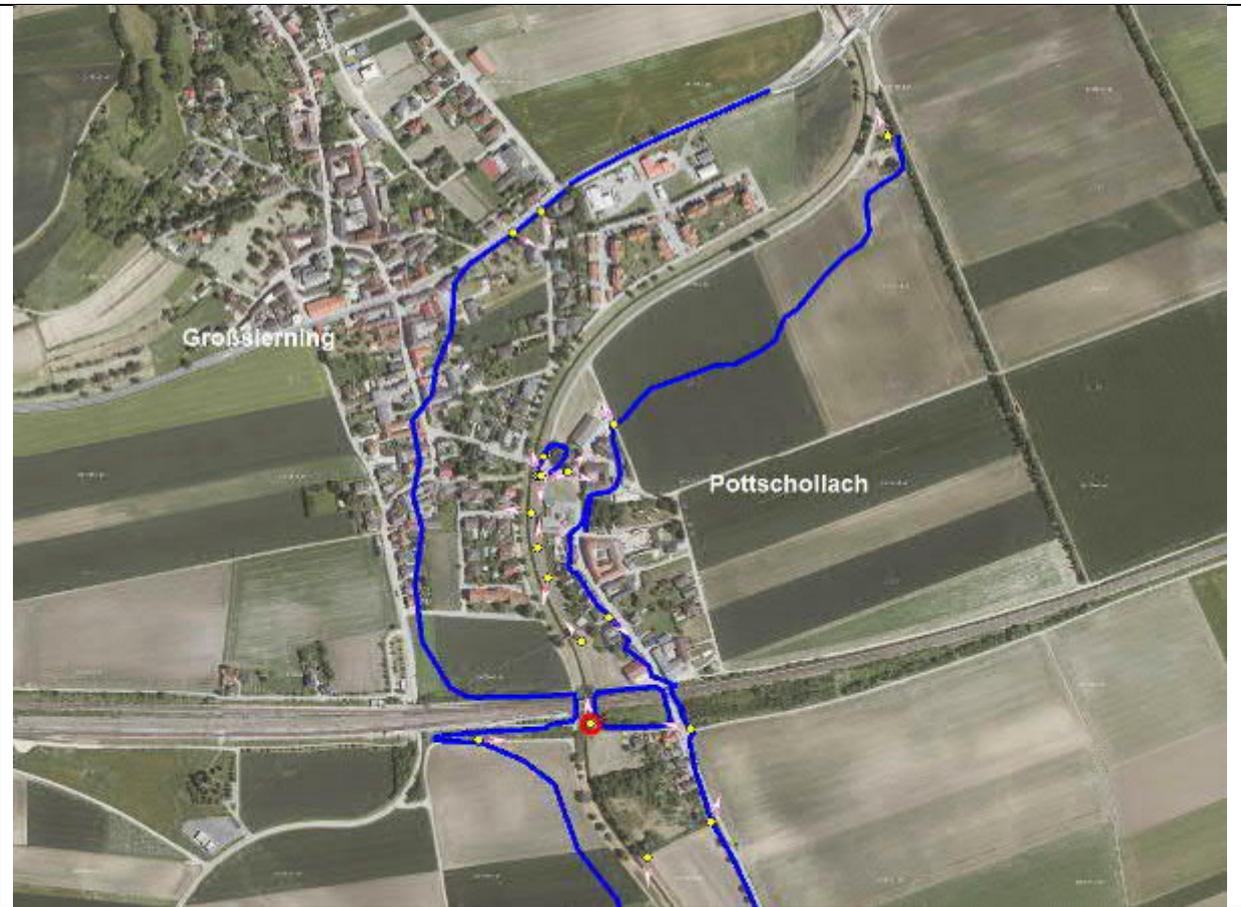
Ausufahrung Pottschollacherstraße (L5153; oberwasserseitig Bahnstrecke);
Blickrichtung Nelkengasse/Sierning – re. Ufer Sierning

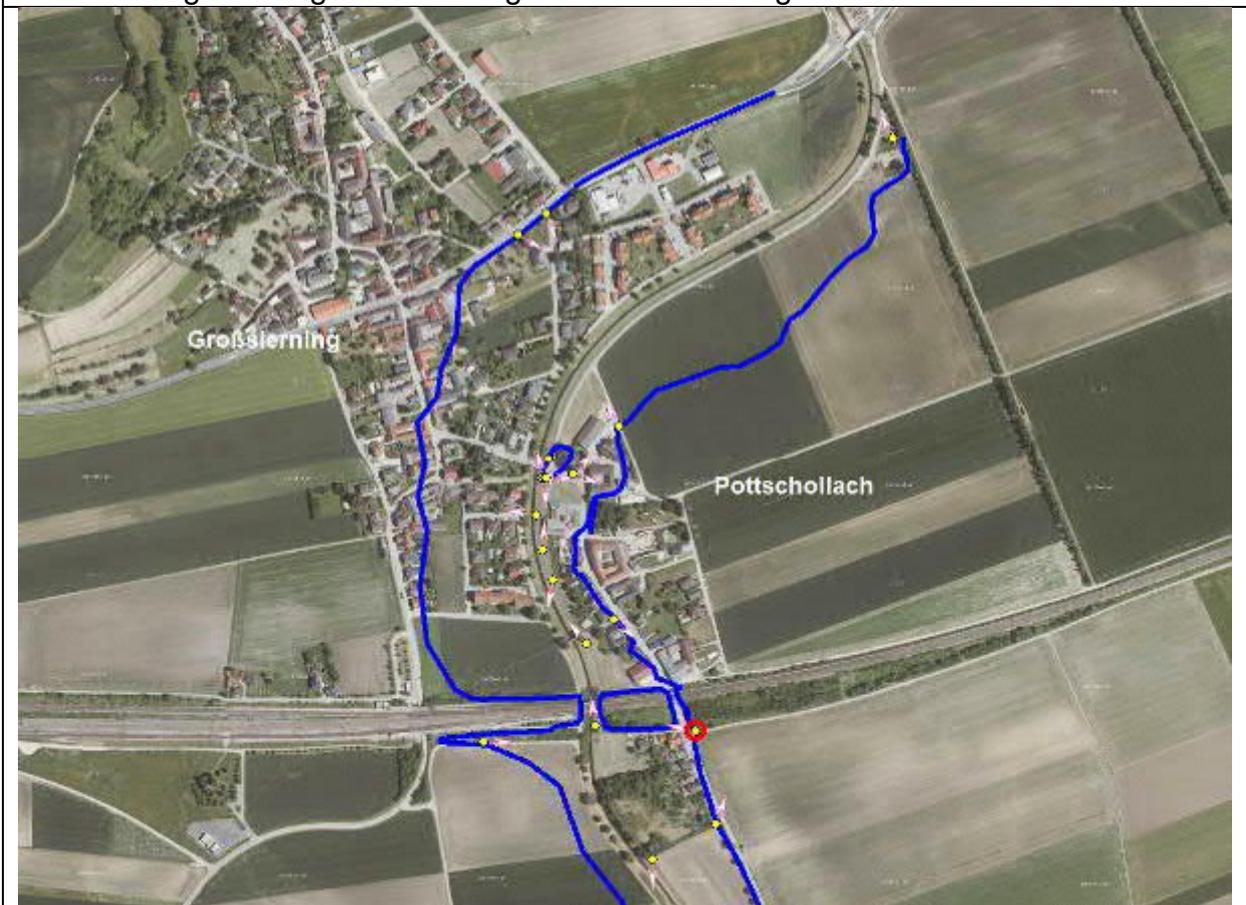
Ausuferung Straßendamm Pottschollacherstraße (L5153); Blickrichtung Bahnstrecke – re. Ufer Sierning

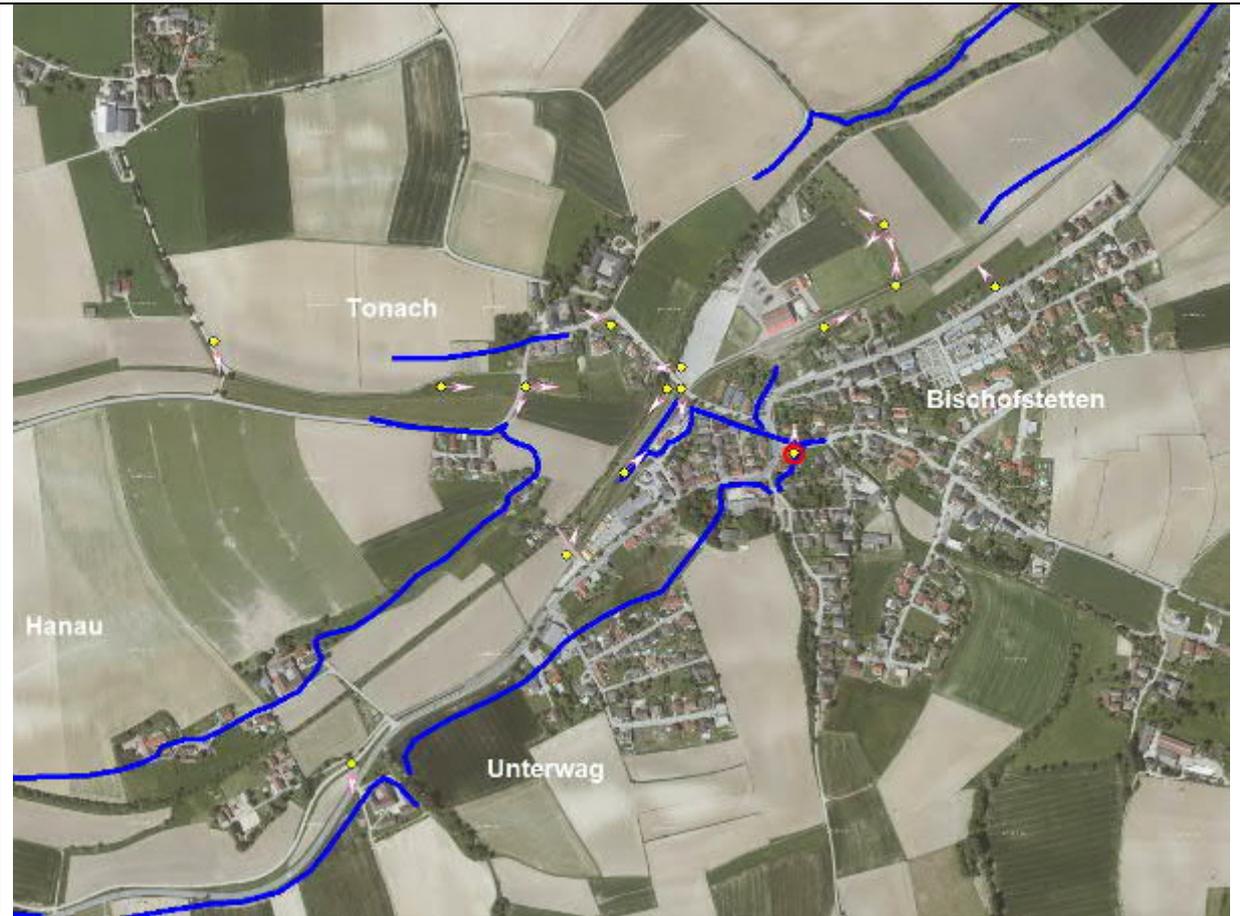
Zerstörter Durchlass eines Vorlandgerinnes

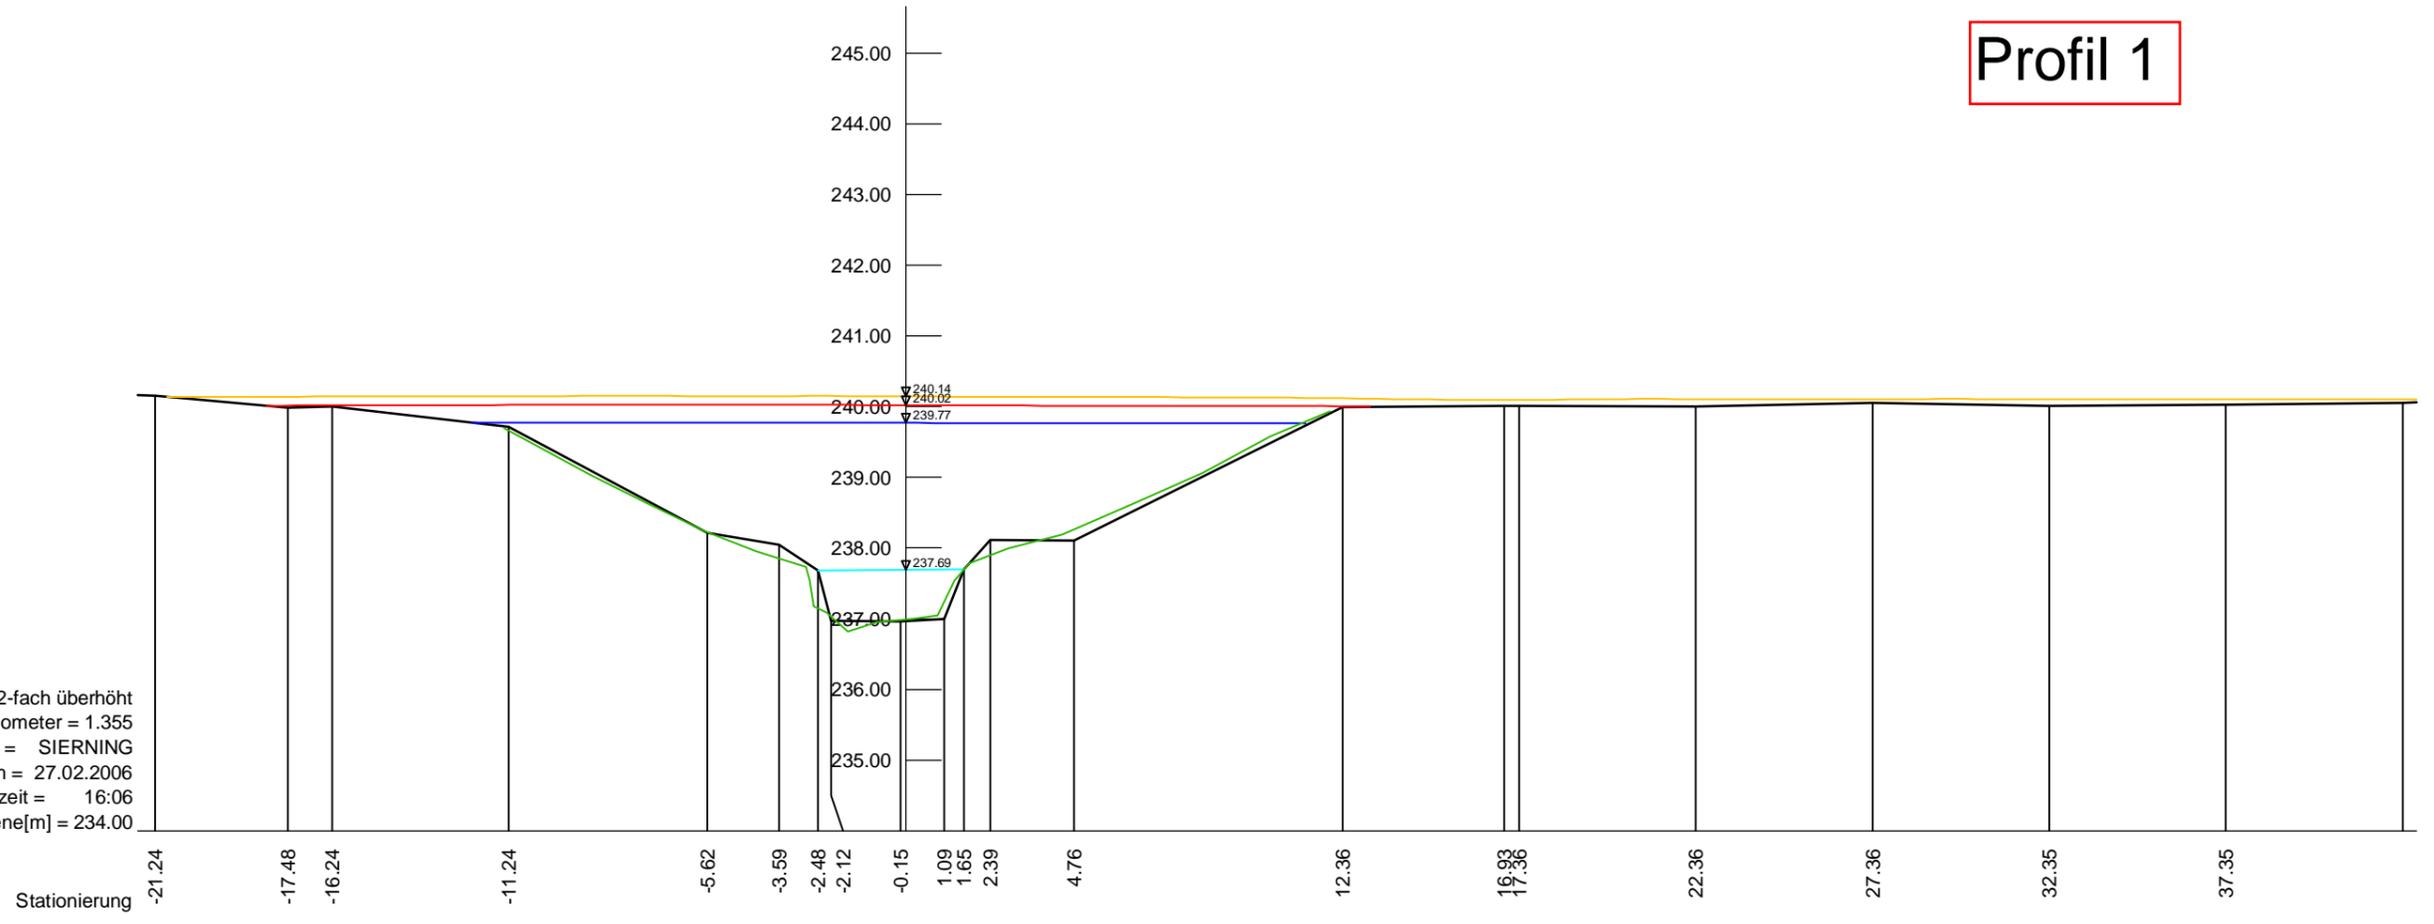
Profil 1

Profilnummer = 10144, 2-fach überhöht
Flußkilometer = 1.355
Flußname = SIERNING
Meßdatum = 27.02.2006
Meßzeit = 16:06
Vergleichsebene[m] = 234.00

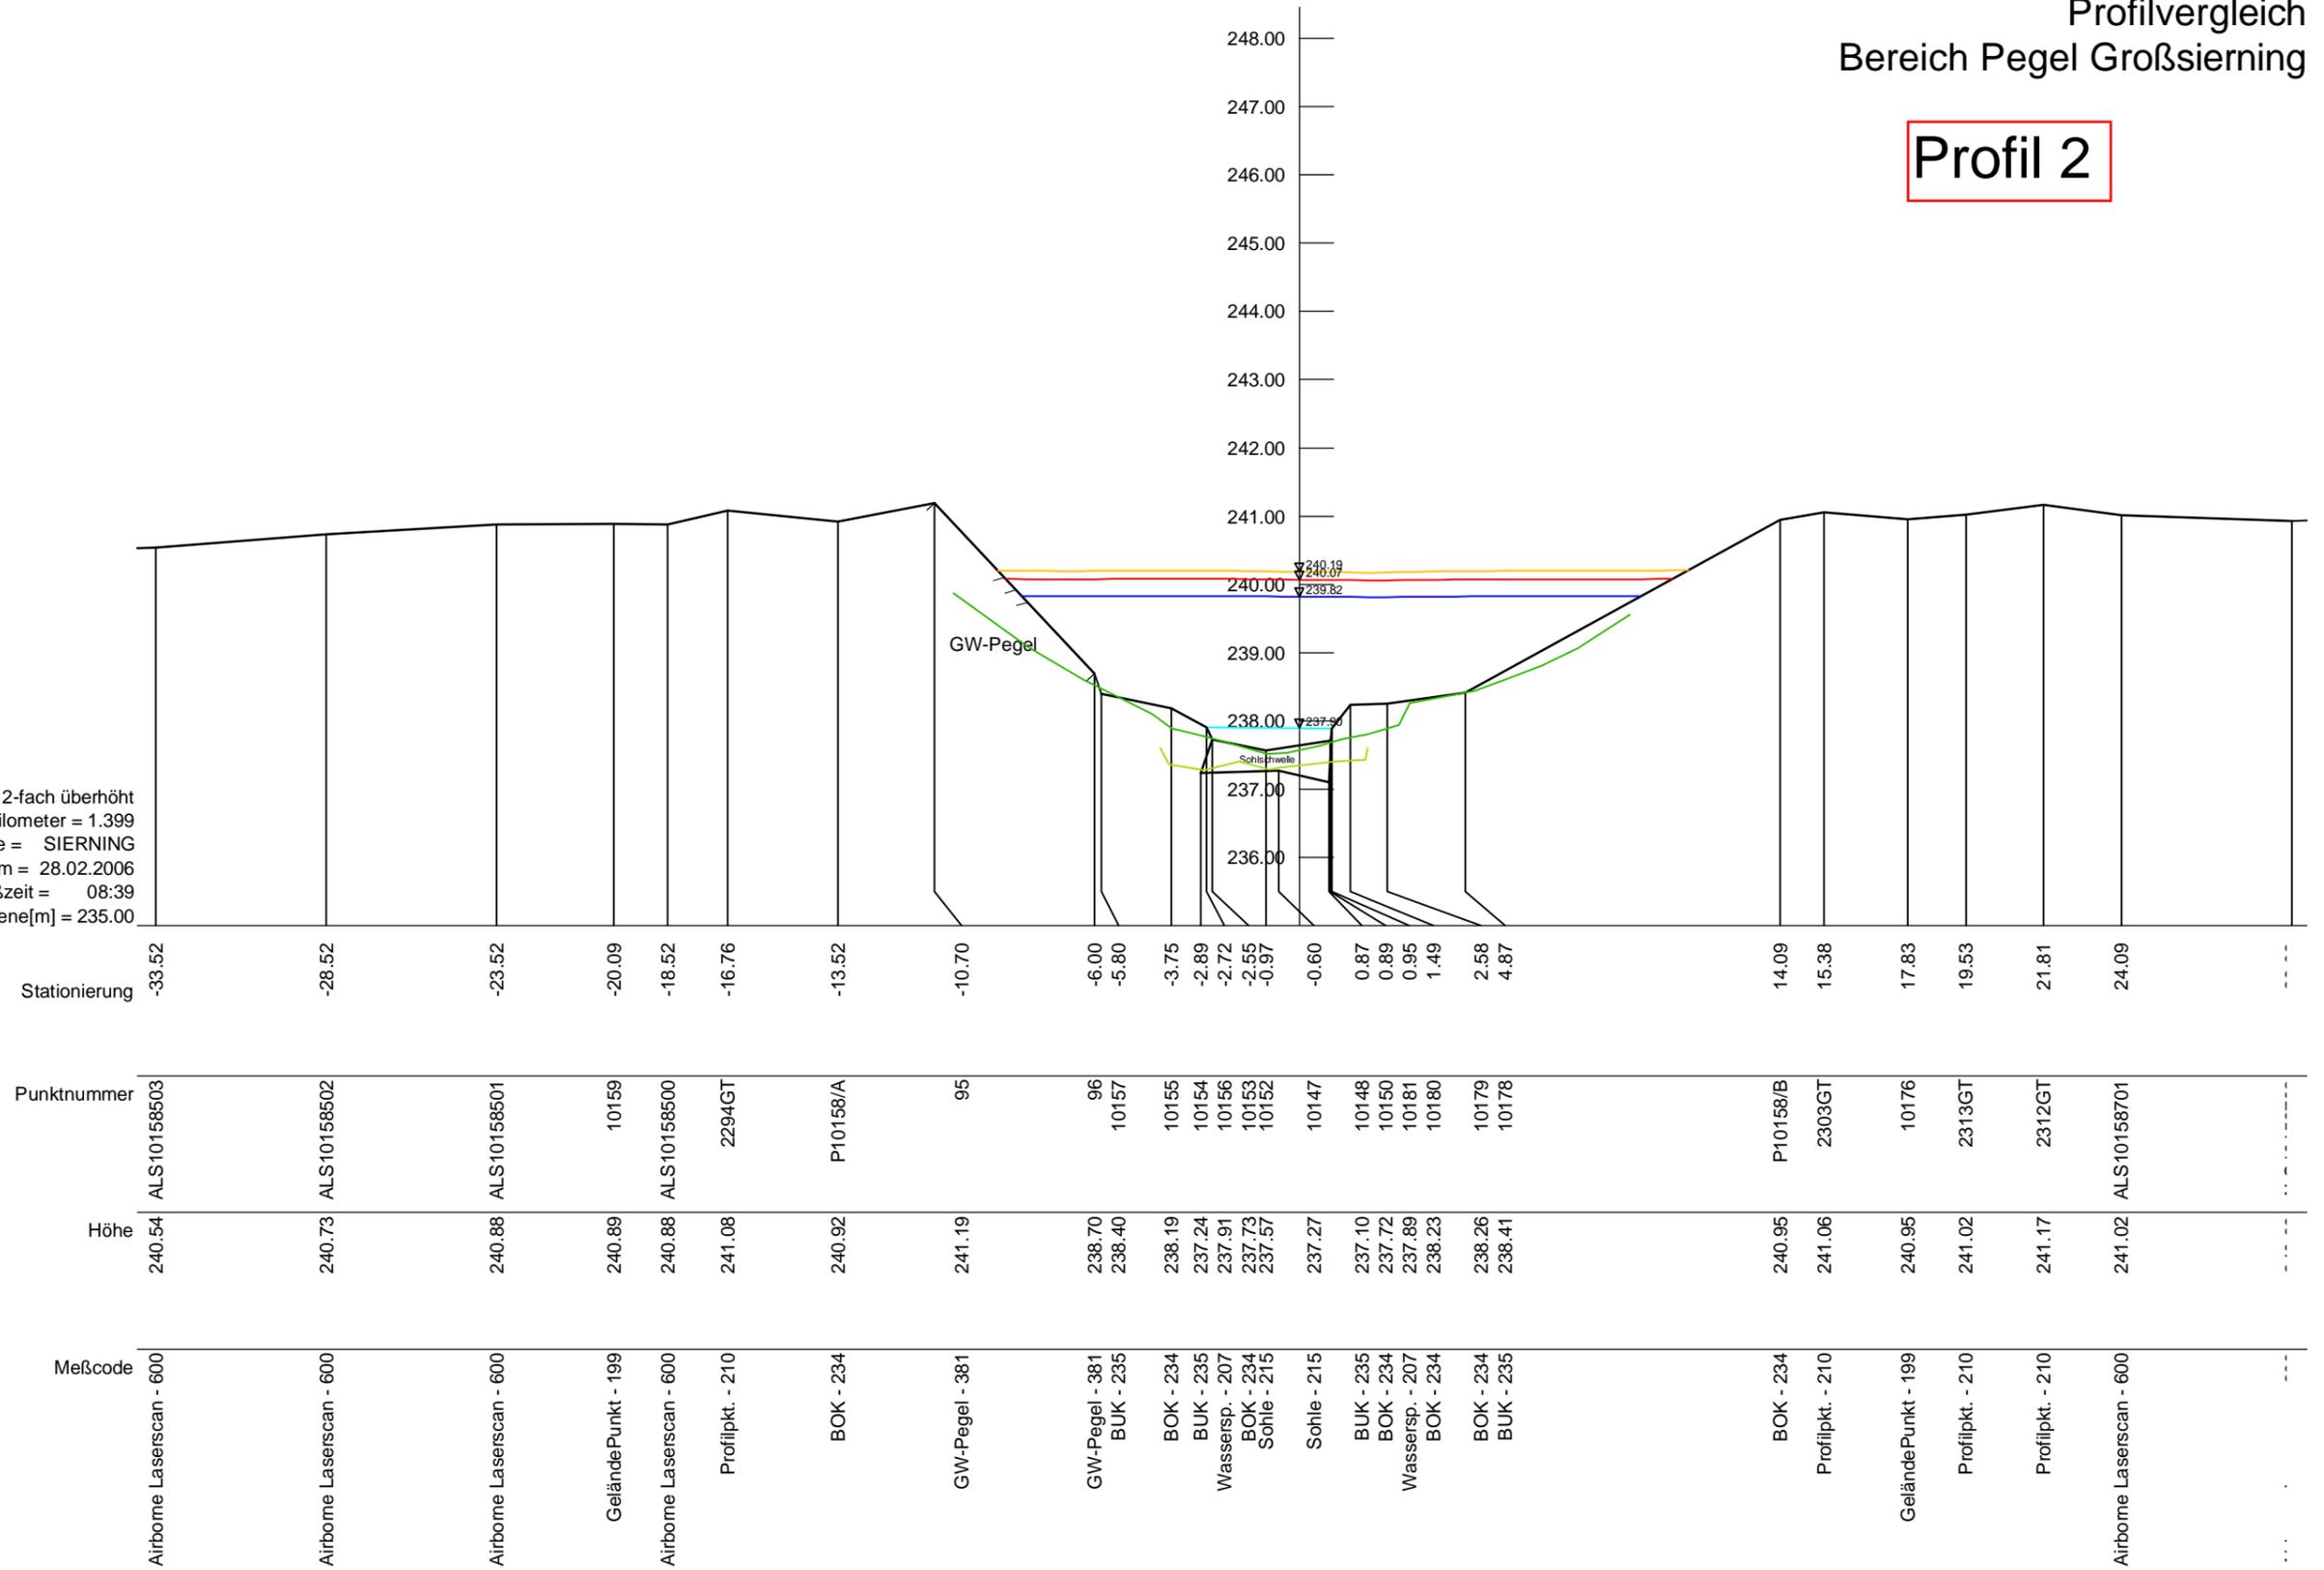
Profil 2

Profilnummer = 10158, 2-fach überhöht
Flußkilometer = 1.399
Flußname = SIERNING
Meßdatum = 28.02.2006
Meßzeit = 08:39
Vergleichsebene[m] = 235.00

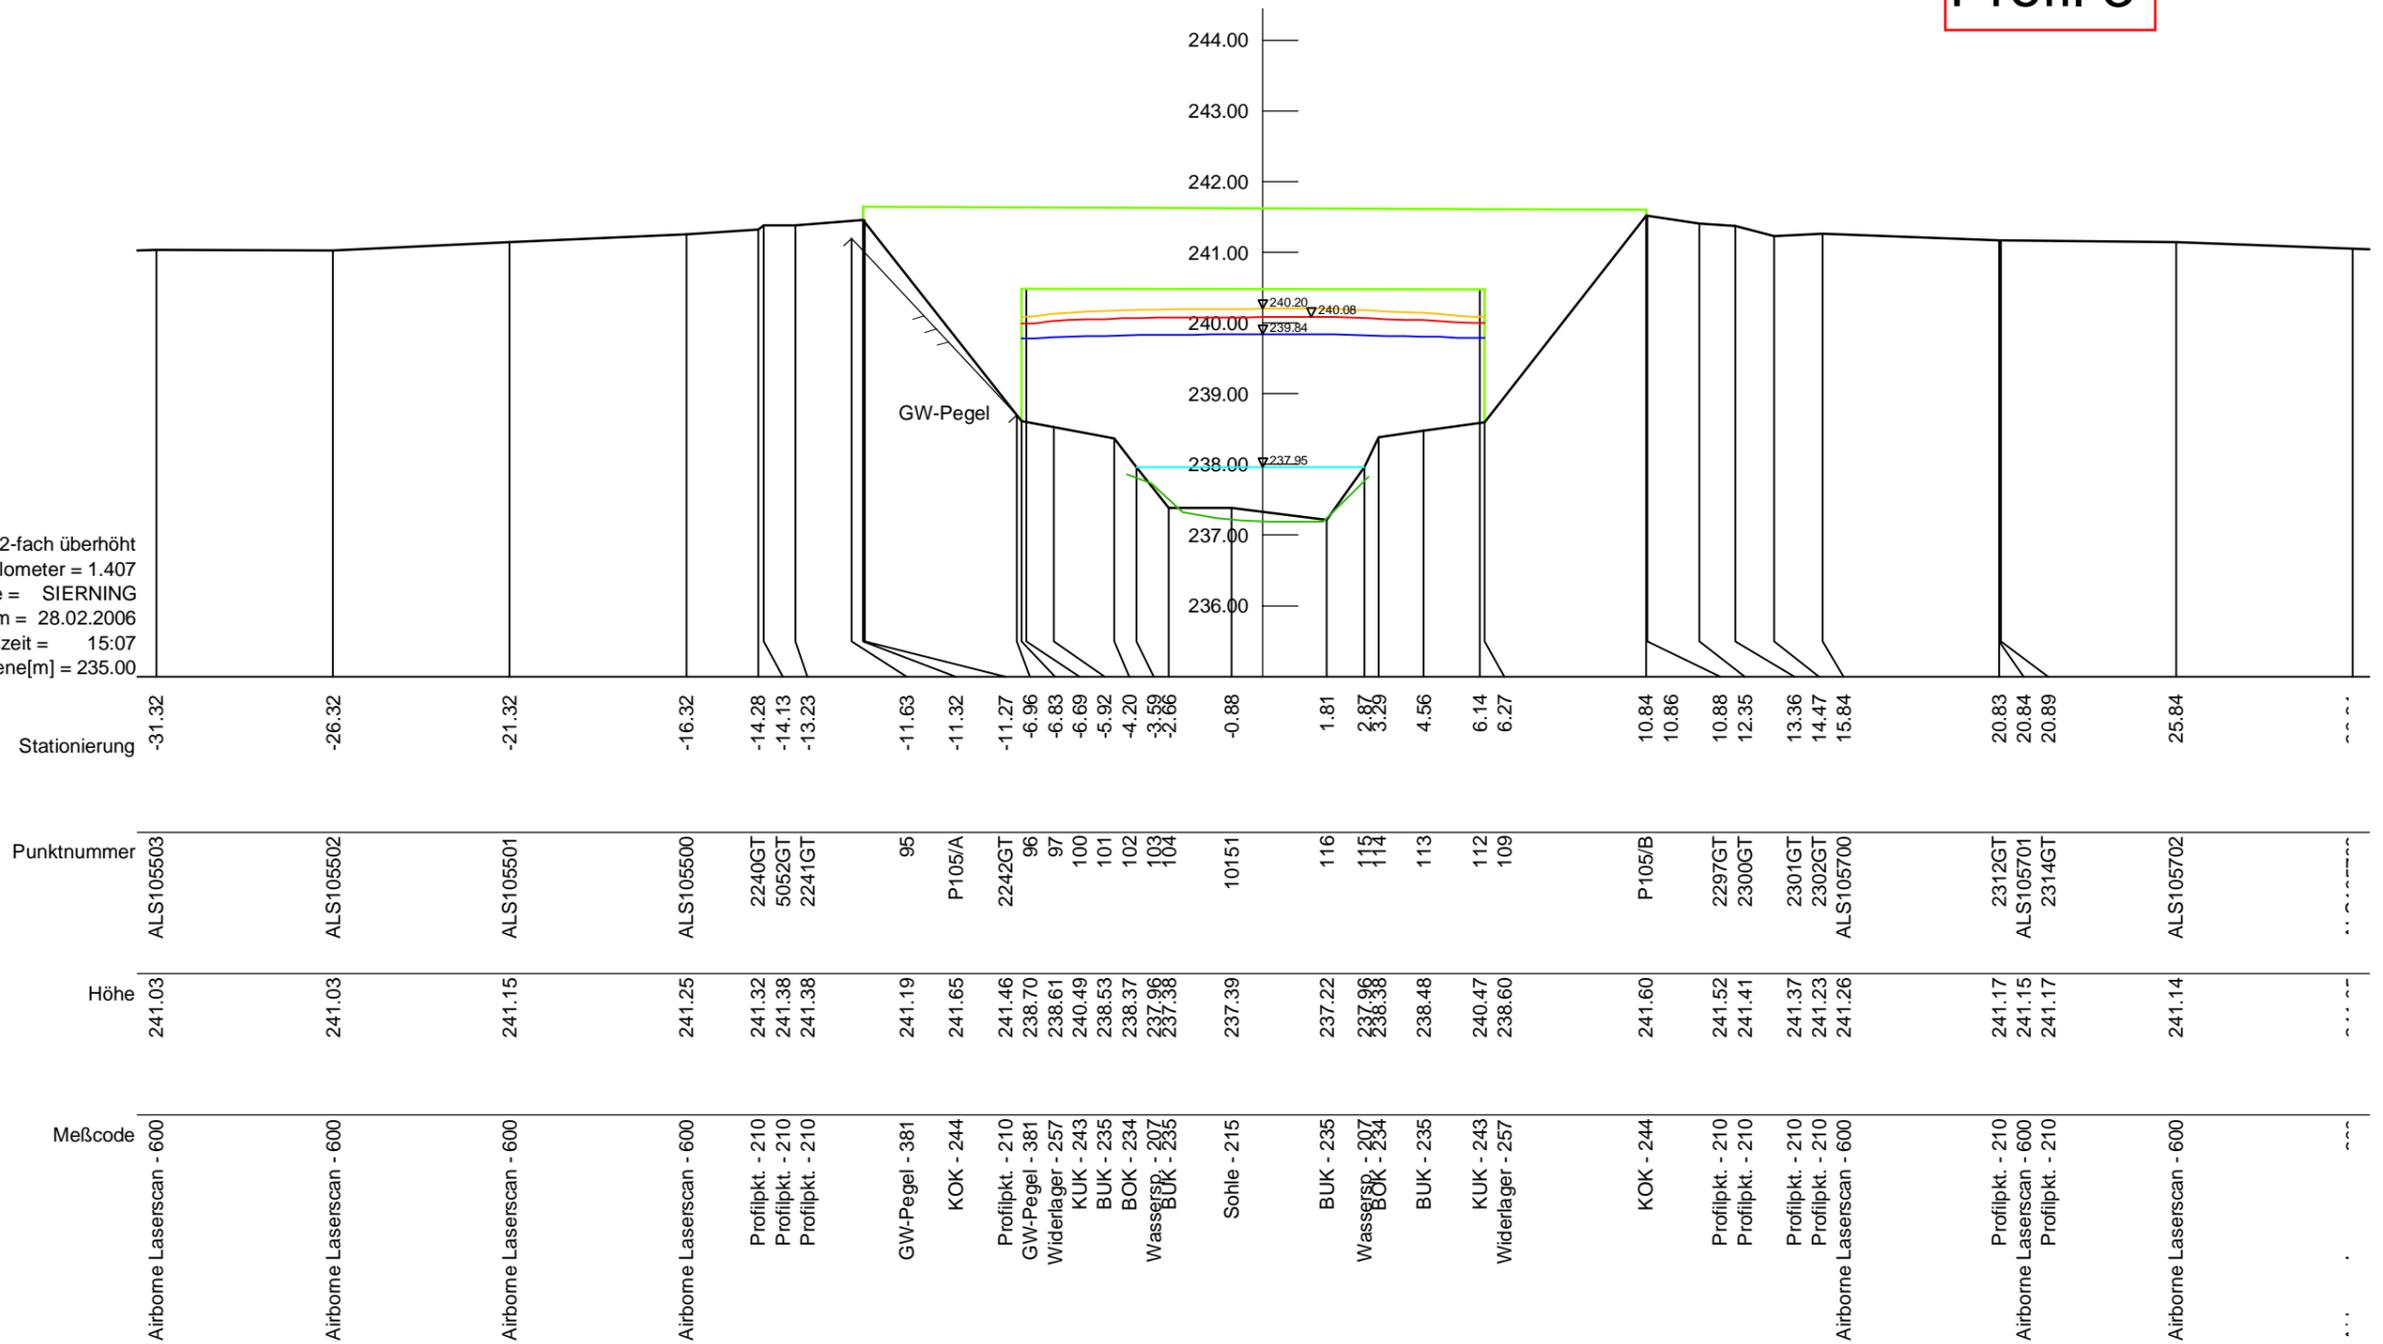
Profil 3

Profilnummer = 105, 2-fach überhöht
Flußkilometer = 1.407
Flußname = SIERNING
Meßdatum = 28.02.2006
Meßzeit = 15:07
Vergleichsebene[m] = 235.00
