HW - Ereignisdokumentation
Sierningbach und Zubringer

Hochwasser 22.-23.08.2020

Proj. Nr.: 24511

Technischer Bericht

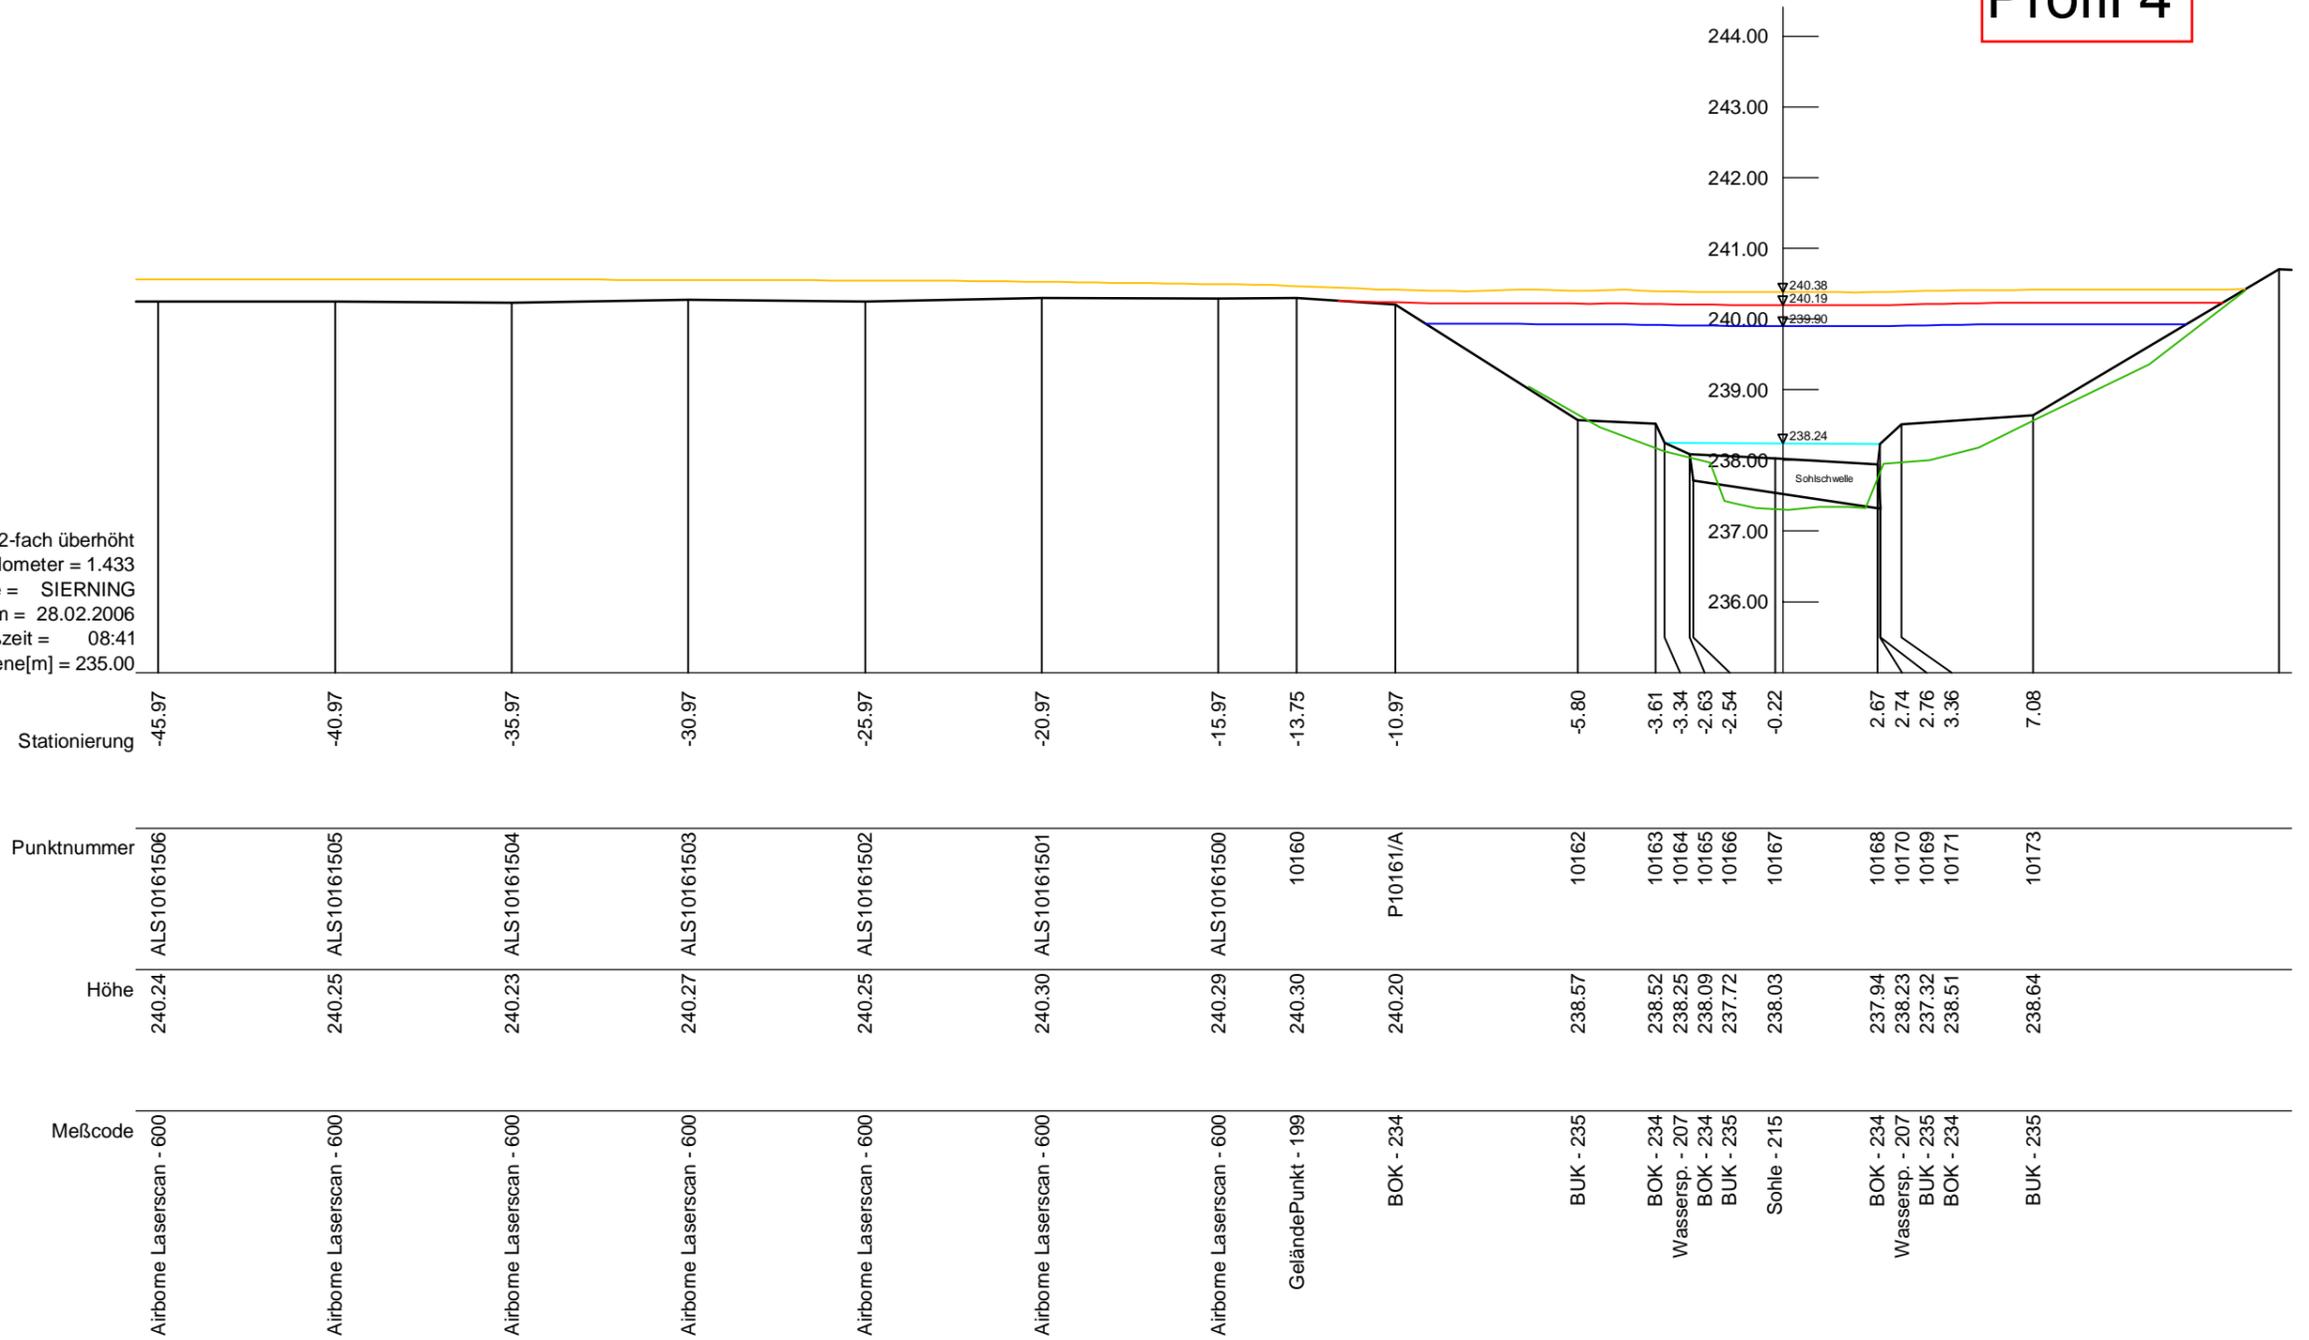
Profil 4

Profilnummer = 10161, 2-fach überhöht
 Flußkilometer = 1.433
 Flußname = SIERNING
 Meßdatum = 28.02.2006
 Meßzeit = 08:41
 Vergleichsebene[m] = 235.00

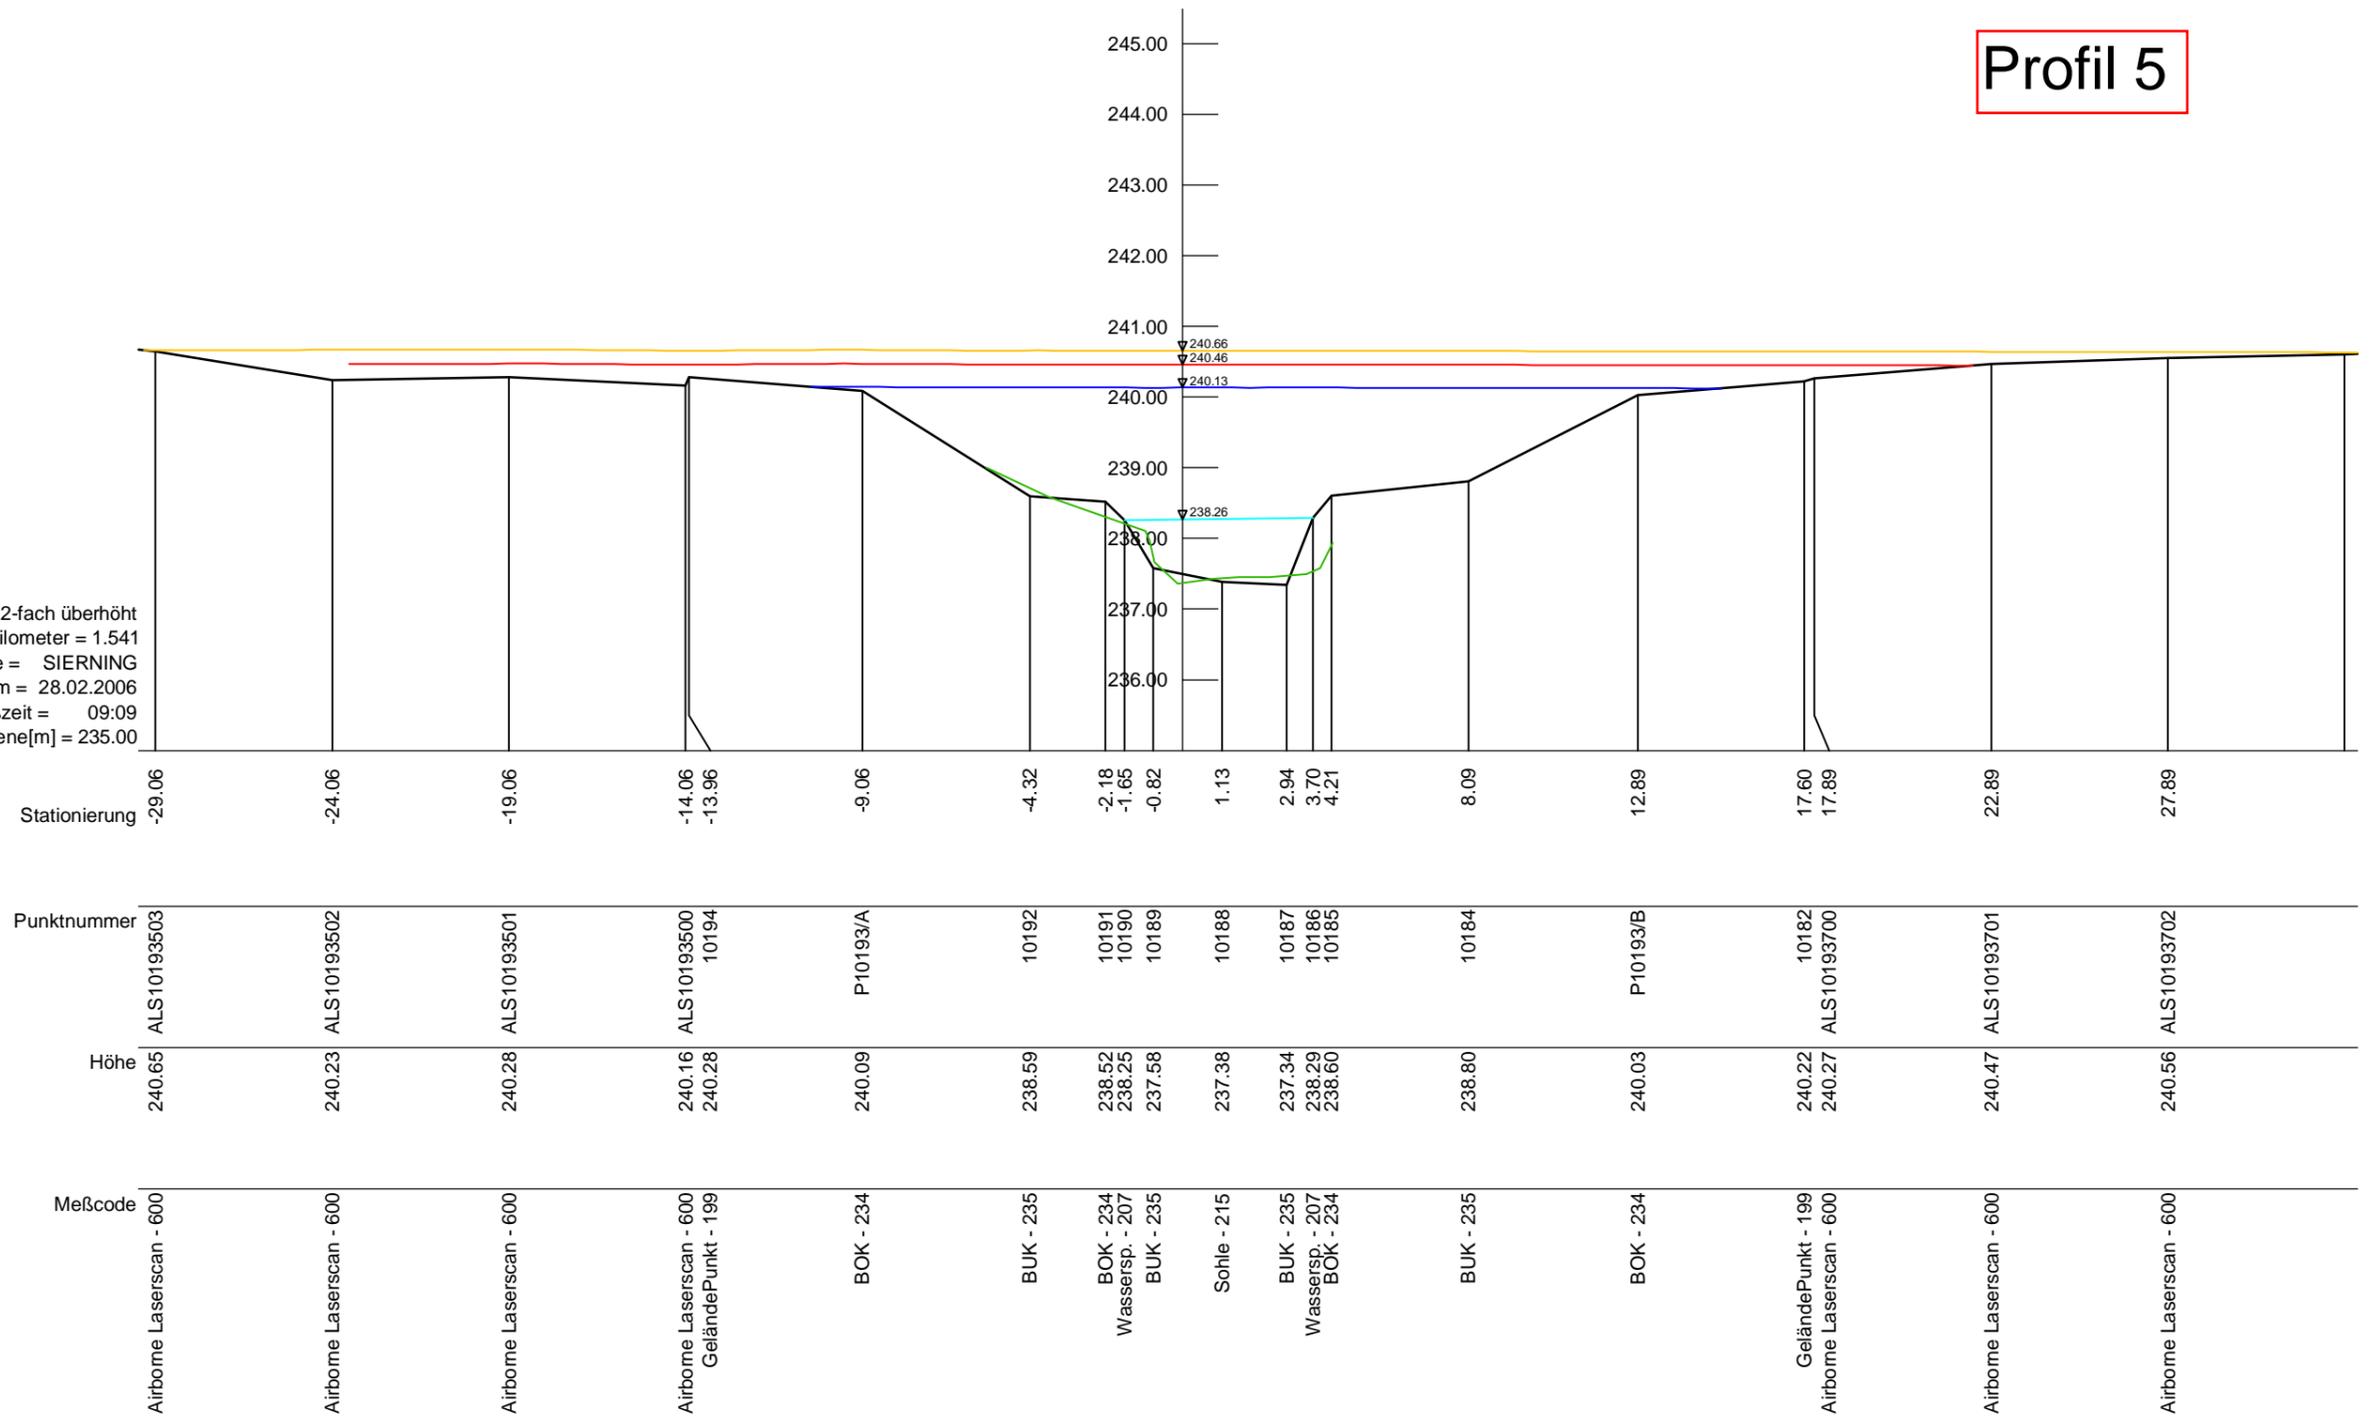
Profil 5

Profilnummer = 10193, 2-fach überhöht
Flußkilometer = 1.541
Flußname = SIERNING
Meßdatum = 28.02.2006
Meßzeit = 09:09
Vergleichsebene[m] = 235.00
